HODNOCENÍ ESTETIKY NÁHRADY HORNÍCH FRONTÁLNÍCH ZUBŮ S VYUŽITÍM OBJEKTIVNÍCH KRITÉRIÍ

ESTHETIC OUTCOME EVALUATION OF MAXILLARY ANTERIOR TEETH REPLACEMENT USING OBJECTIVE CRITERIA

LKS, 2011, 21(12): 246–257

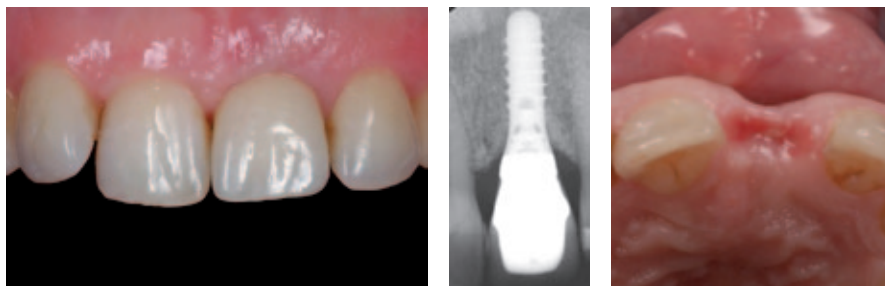
Obr. 1a, b, c

Obr. 1–25: Sledování pacientů
s náhradou frontálního zubu
implantátem

a – finální náhrada

b – RVG implantátu s finální korunkou

c – stav před ošetřením
